Peilbuisnummer: 1014

Adres: Verlengde Reekstraat 2, Beuningen

Rapportage september 2018

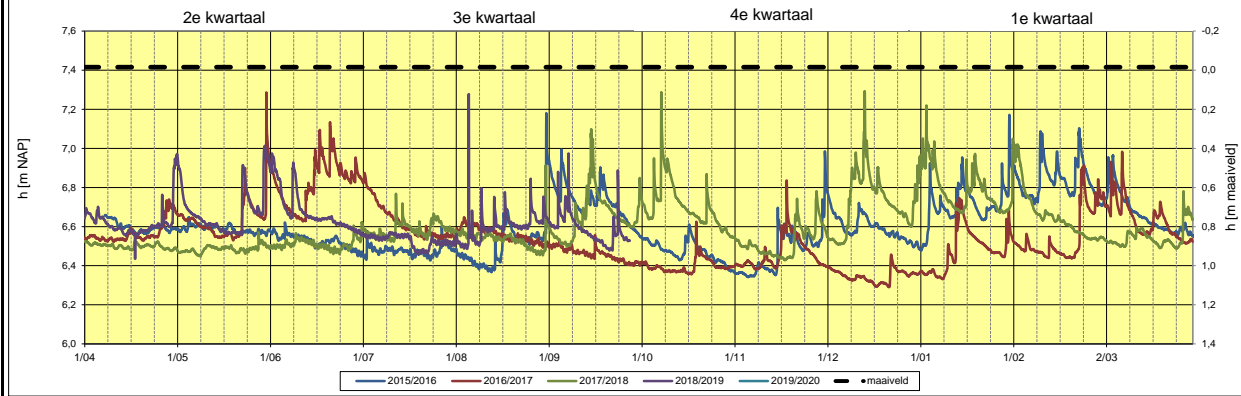
Gemeten waarden in m t.o.v. NAP; weergegeven zijn de laatste metingen per dag

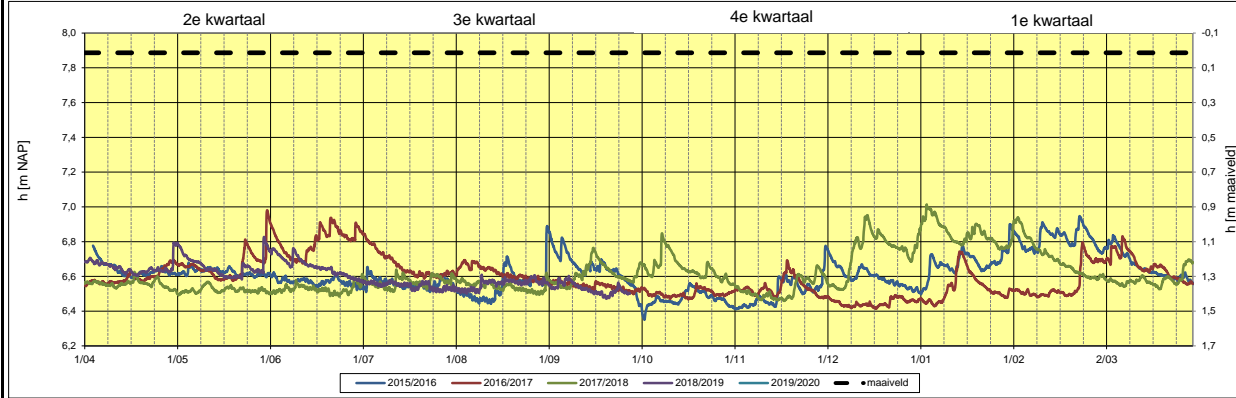
Gemeten waarden in m t.o.v. NAP; weergegeven zijn de laatste metingen per dag
